# Chausey : elles vont s'effrondrer...

Vieilles de plus d'un siècle, les tourelles signalant les dangers dans l'est de Chausey sont dans un état préoccupant.

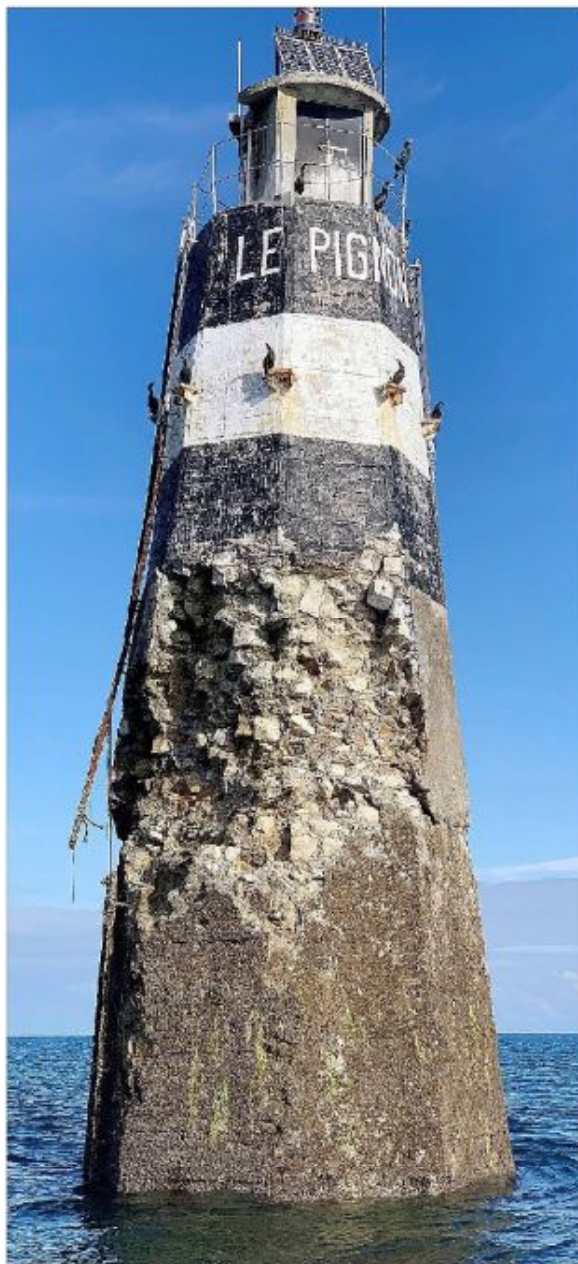
Les photos ont été très largement relayées sur les réseaux sociaux, notamment sur la page Facebook consacrée aux habitants de Saint-Martin-de-Brehal. On y voit la balise jaune et noire de la Canuette, dans le Nord-Est de Chausey, présentant des maçonneries si délabrées que toute la construction semble prête à s'effriter. Plus au Sud, la tourelle du Pignon n'est pas en meilleur état. "Les seuls ouvrages en sécurité sont la tourelle des Huguenots, l'Etat, l'Enseigne et paradoxalement la Haute Foraine qui est pourtant très exposée, en plein surcot", peut-on lire parmi les messages dans lesquels les internautes insistent sur le rôle de ces balises en matière de sécurité: "Le Pignon, fait briller un feu de signalisation, c'est le seul de Chausey avec le phare".

Situées dans l'est de Chausey, les tourelles du Pignon et de la Canuette sont vouées à disparaître.

En effet, d'après les Phares et balises, l'eau de mer a provoqué une décohésion du béton, engendrant une inclinaison des structures. Pour rénover ces ouvrages, Franck Carré évoque "un chantier pharaonique", nécessitant des équipements lourds, avec l'intervention d'une barge, voire d'un hélicoptère. Des opérations qui par ailleurs, doivent être menées dans des conditions délicates, sur une zone particulièrement exposée au mauvais temps et loin de tout abri. Un chantier dont le coût est évalué à plusieurs centaines de milliers d'euros, ce qui, d'après le patron des Phares et Balises outre-passe les capacités financières de la direction des affaires maritimes.

"On comprend le problème que cela pose d'un point de vue patrimonial", poursuit Franck Carré qui rappelle que "notre mission est d'assurer la signalisation maritime. Soit l'ouvrage peut être réparé, soit c'est impossible. Dans ce cas, il faut que le balisage soit assuré par un autre biais". La mise en œuvre des réparations semblant compromise, ces tourelles sont donc appelées à être remplacées par des bouées.
